# Procédure simplifiée n° 2026-1-00918-S

**Création d'un escalier de secours extérieur et mise à jour du concept de protection incendie**

Projet: **Avry - Centre**

### Concept de protection incendie

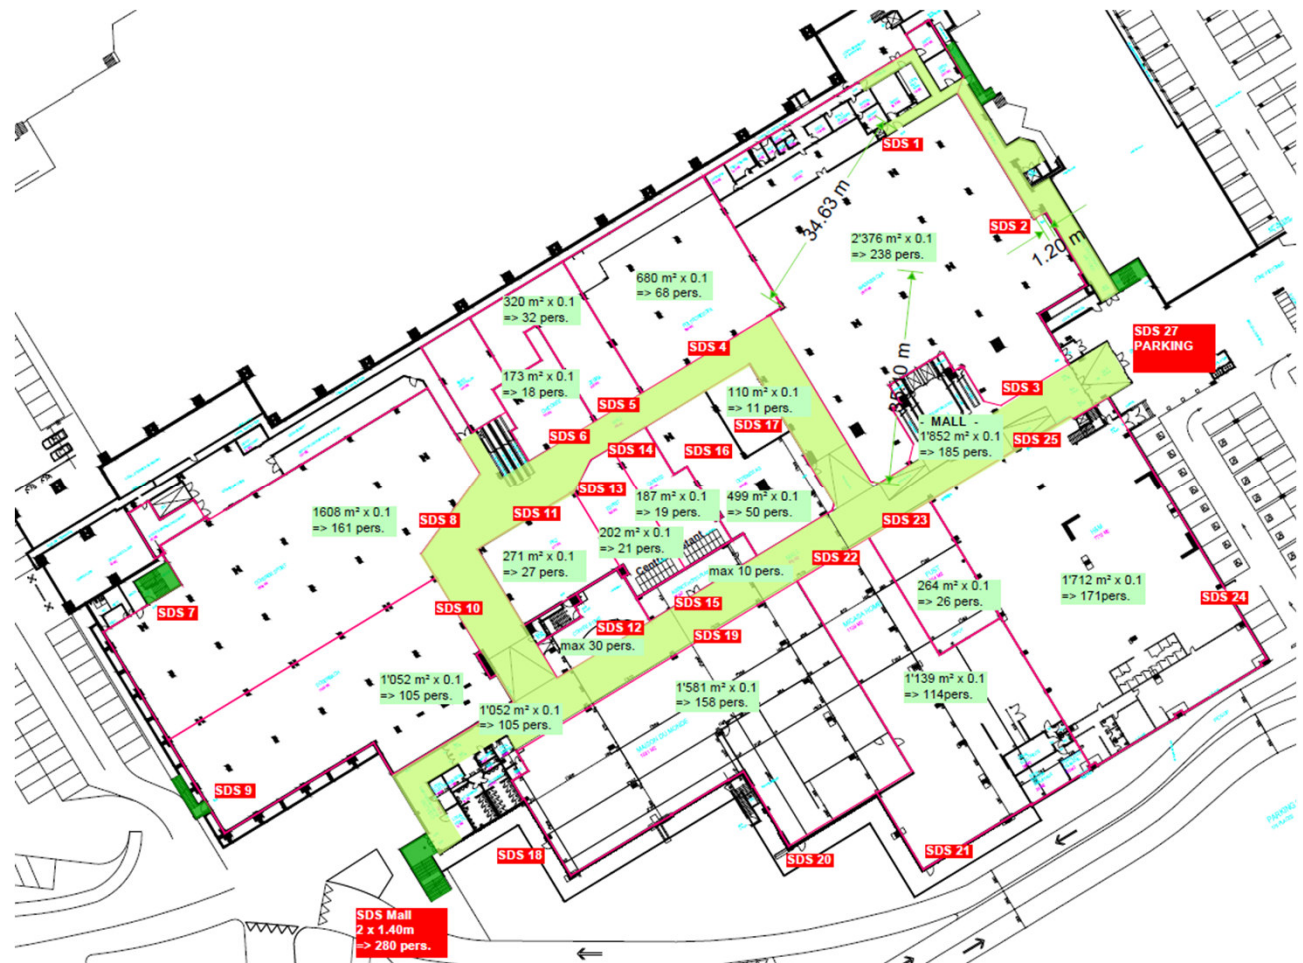
# Analyse des voies d'évacuation du sous-sol

- Taux d'occupation 0.1 P/m<sup>2</sup>  
(valeur fractile 99% selon étude espace mobilité)
- Concept évacuation existant prévoit des sorties de secours via le parking.
- Surface de vente spécialisées
  - nombre de personnes pas très élevé
  - Les grandes surfaces possèdent des sortie de secours en arrières
  - Les petites surface sont évacuées par l'allée de fuite
- Qu'est-ce qui se passe en cas de feu dans le parking ?
- Est-ce que l'évacuation uniquement par les sorties de secours est possible sans passer par le parking?

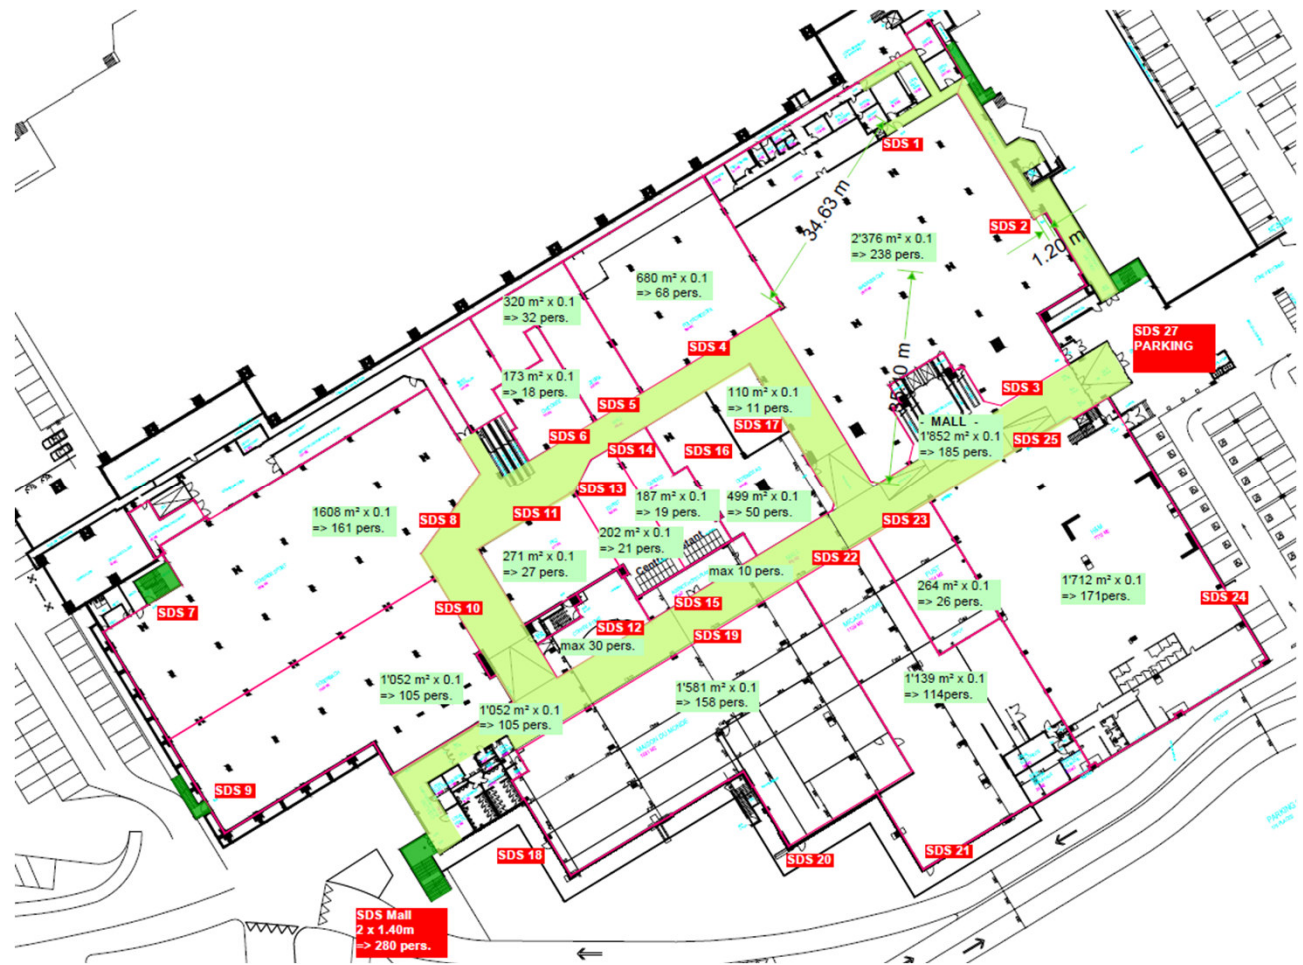
# Analyse des voies d'évacuation du sous-sol

- Taux d'occupation 0.1 P/m<sup>2</sup>  
(valeur fractile 99% selon étude espace mobilité)
- Concept évacuation existant prévoit des sorties de secours via le parking.
- Surface de vente spécialisées
  - nombre de personnes pas très élevé
  - Les grandes surfaces possèdent des sortie de secours en arrières
  - Les petites surface sont évacuées par l'allée de fuite
- Qu'est-ce qui se passe en cas de feu dans le parking ?
- Est-ce que l'évacuation uniquement par les sorties de secours est possible sans passer par le parking?
